PREFEITURA DE PATOS DE MINAS

### LAUDO DE VISTORIA- 25/2025

| Local da vistoria | Ponte do Arco sobre o Rio Paranaíba, na Rua Joaquim Fubá, em Patos de Minas-MG. | | |
| Referente: | Estabilidade de Ponte | | |

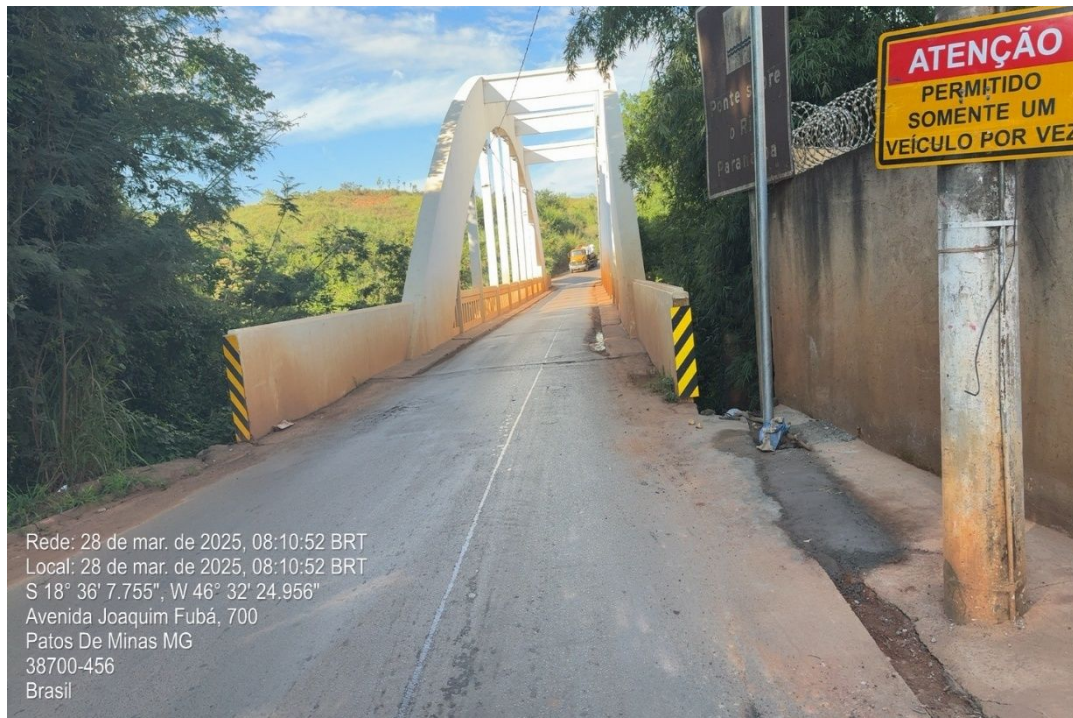
FOTO 01

Foto 01 mostra entrada da ponte sentido Serrinha.

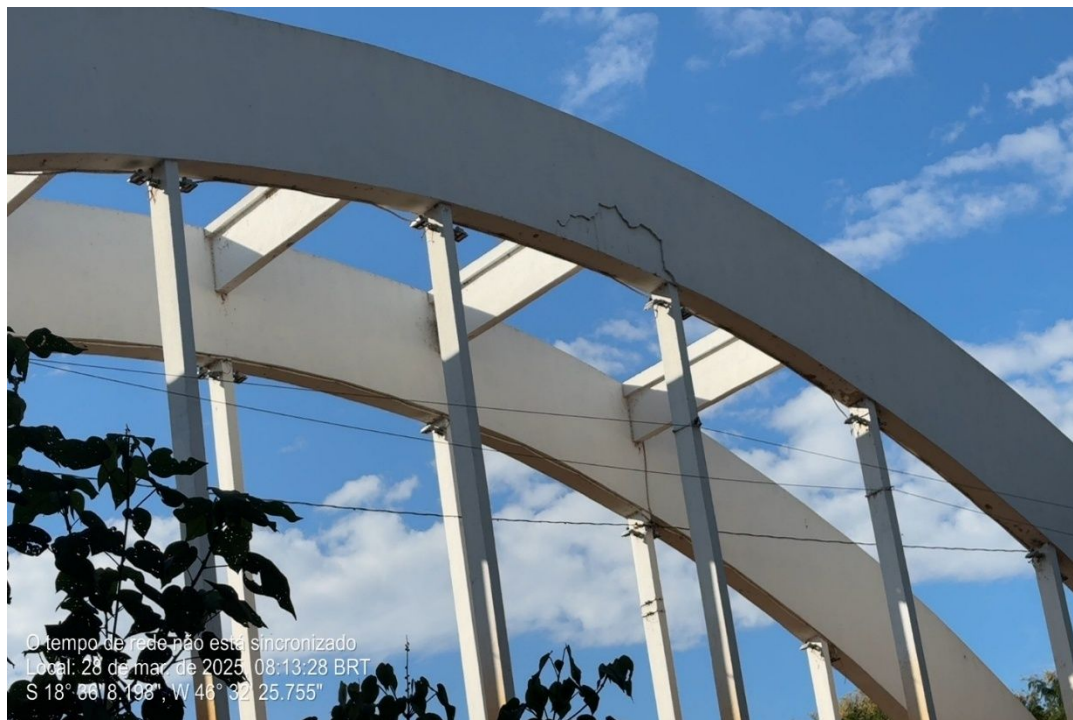
FOTO 02

Esta foto mostra rachadura no arco.

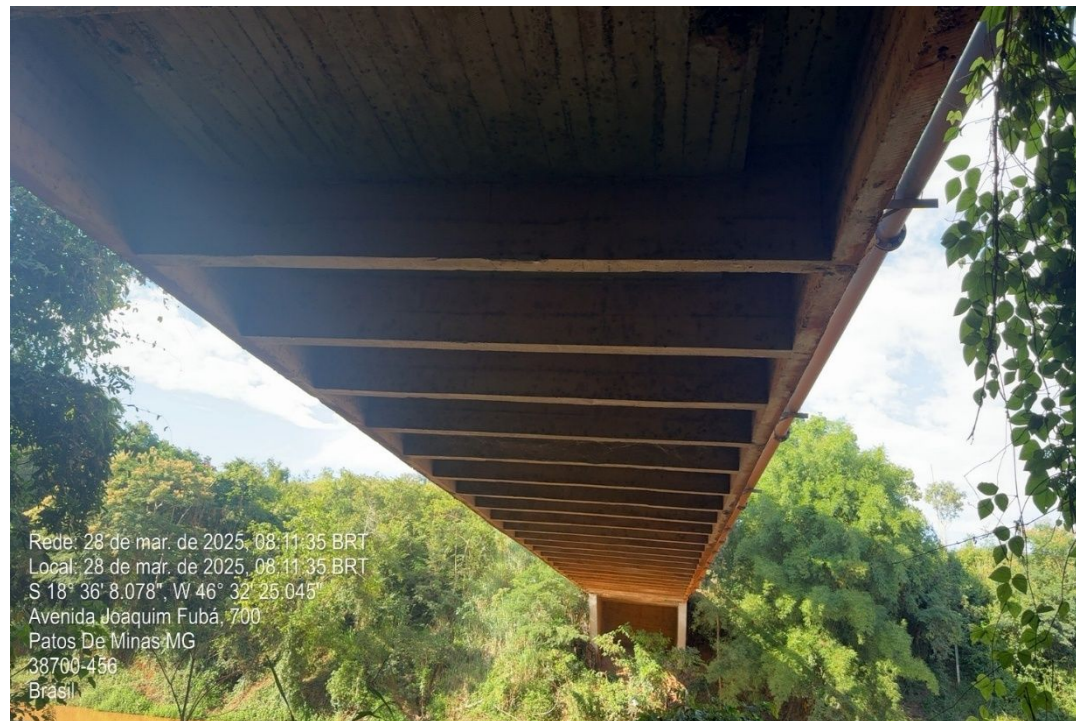
FOTO 03 mostra a ponte vista por baixo. Na parte inferior não apresenta deformações.

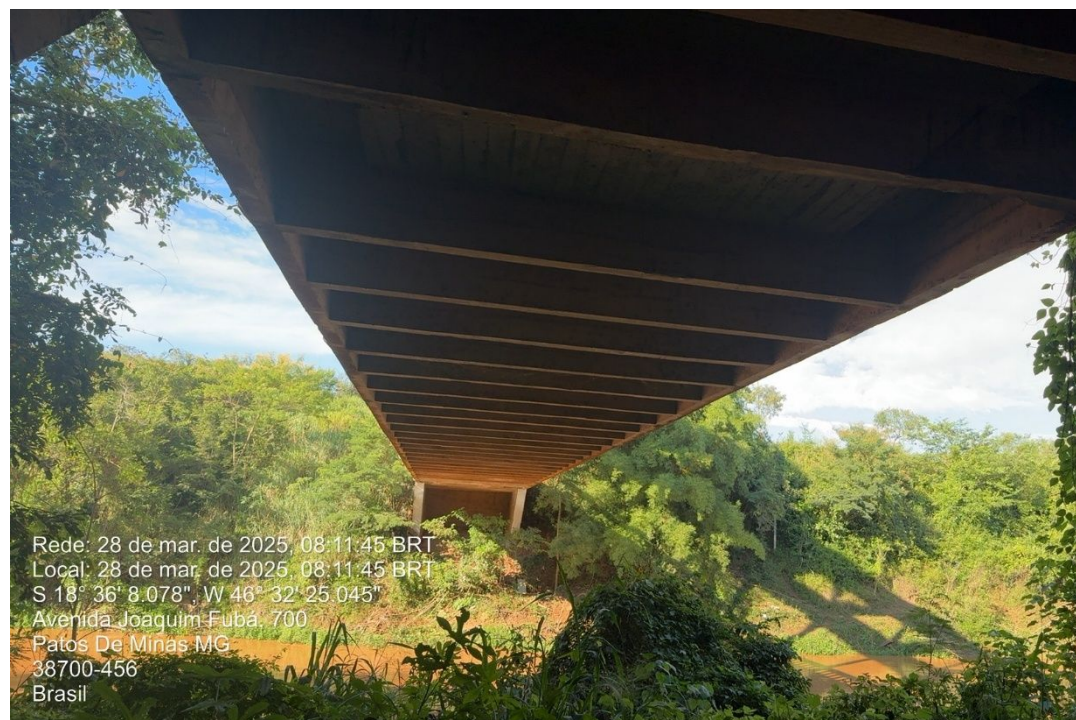
FOTO 04

Esta foto mostra a parte inferior da ponte vista de outro ângulo.
